Étude prospective de
100 Cotyles Atlas MS
avec insert alumine sandwich
Résultats à 5 ans

32° GECO

19-23 janvier 2008

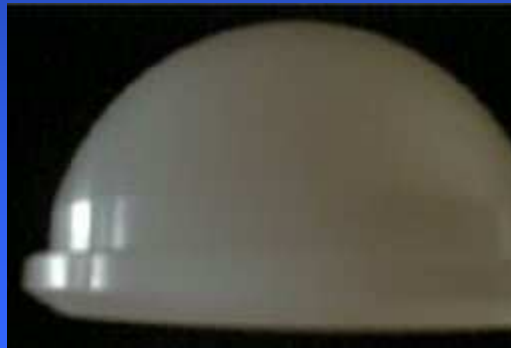
LE COTYLE ATLAS

L'excellente stabilité de l'insert lorsqu'il est cylindrique en périphérie.

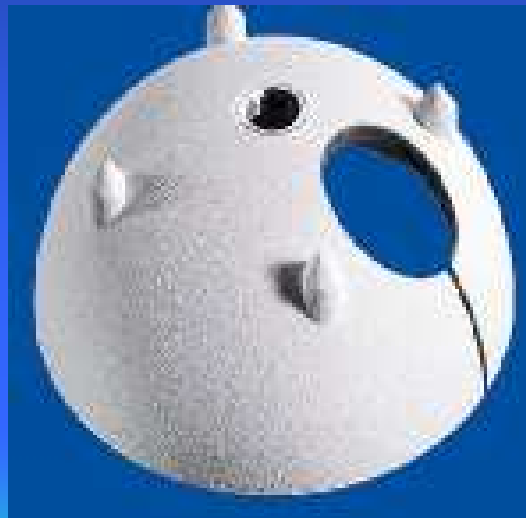
LE COTYLE ATLAS

L'utilité de l'hydroxyapatite et du revêtement de surface pour une ostéo-adhérence rapide

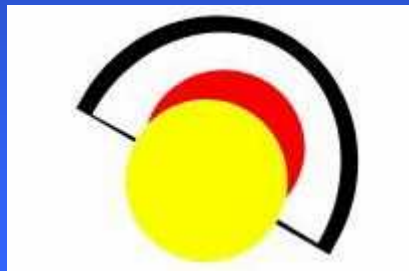
L'importance d'une épaisseur de Polyéthylène d'au moins 10 mm pour éviter un fluage en convexité.

POLYETHYLENE EPAIS
FLUAGE DANS L'ÉPAISSEUR

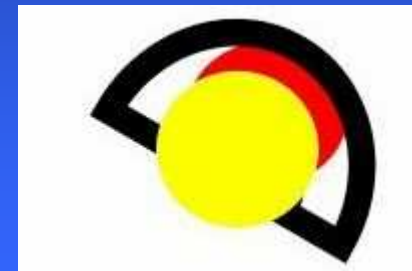
POLYETHYLENE MINCE
FLUAGE DANS LA CONVEXITÉ

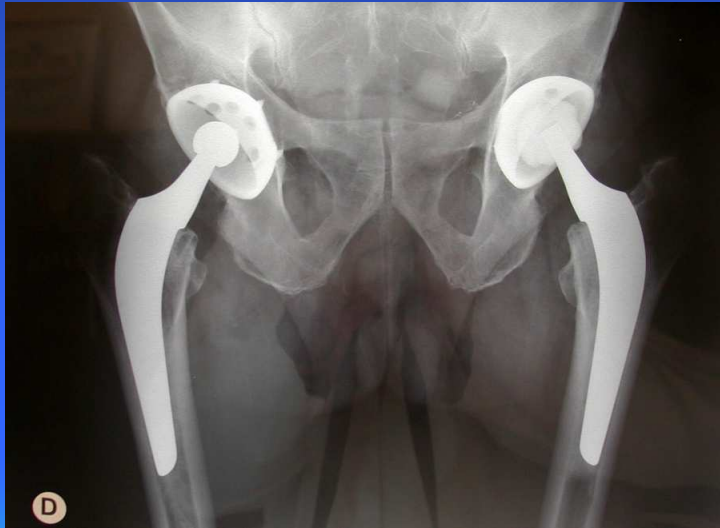
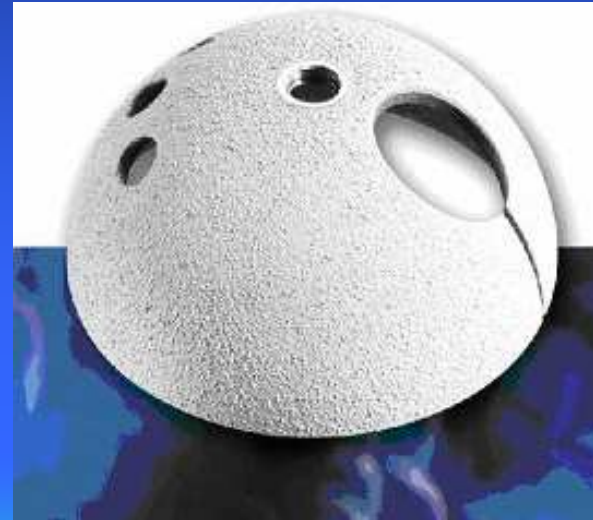
LE COTYLE ATLAS MS

- Mêmes caractéristiques...
- SANS les PICOTS...

- L'ATLAS conserve toutes ses propriétés, même sans picots.
- La fixation isolée sur le pourtour cotyloïdien semble favoriser une déminéralisation ogivale.
- Les résultats des inserts sandwich alumine alumine à 5 ans restent satisfaisants.
- Les ruptures d'alumine sandwich, doivent être traitées le plus rapidement possible.
- Le recours au polyéthylène réticulé vient en cas d'hésitation sur l'alumine sandwich renforcer encore les indications du cotyle ATLAS.

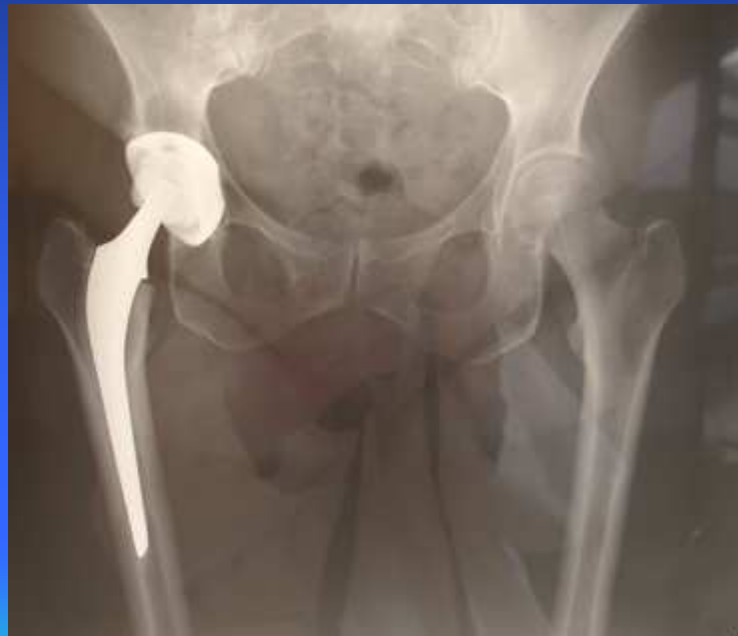
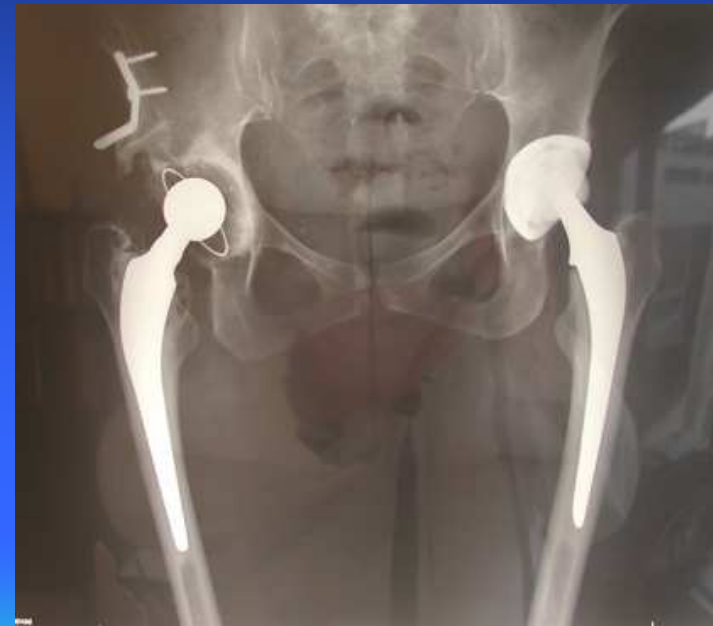
RESULTATS RADIOLOGIQUES

- Trop vertical

3 fois

62 ans: 6 6 6 à 72 mois

48 ans 6 6 6 à 72 mois

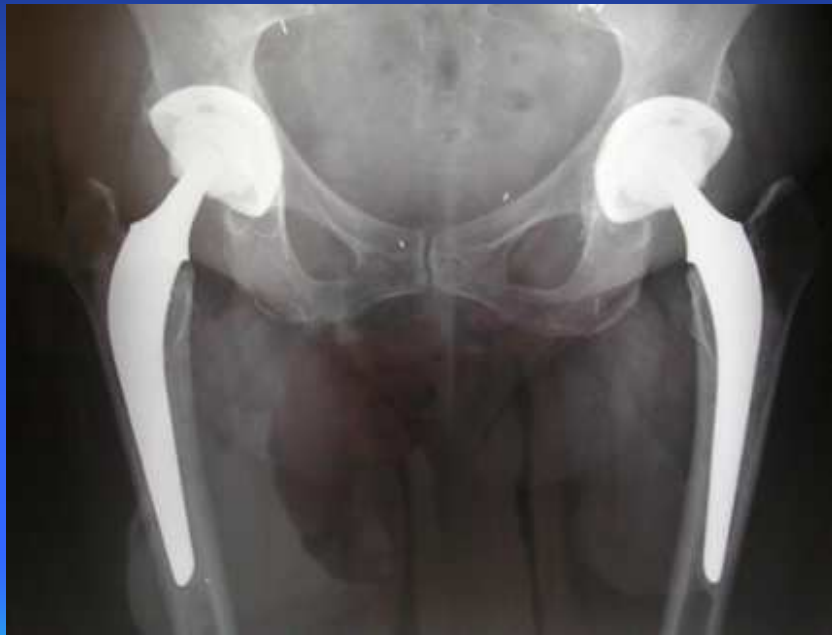
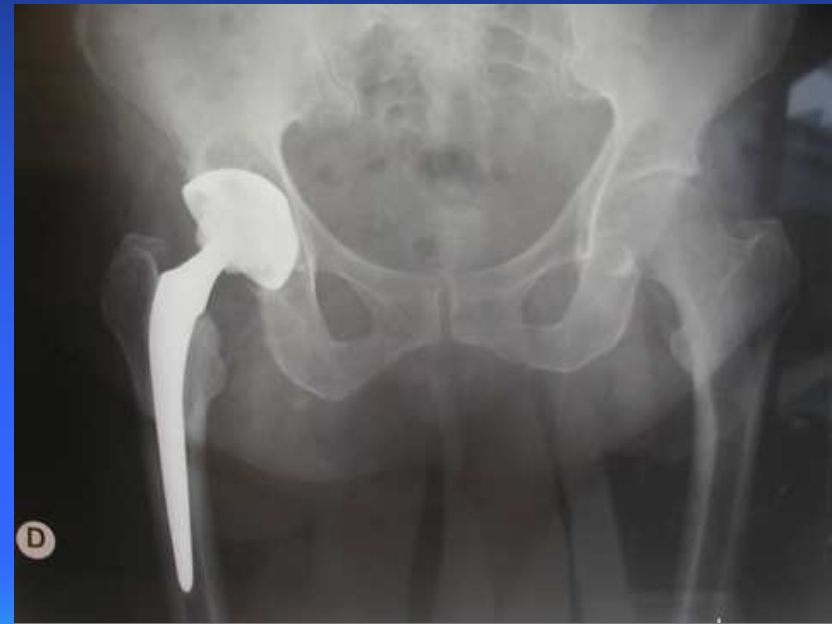
RESULTATS RADIOLOGIQUES

- COTYLE :
 - Surdimensionné 4 fois

73 ans 6 6 6 à 72 mois

75 ans 6 6 6 à 60 mois

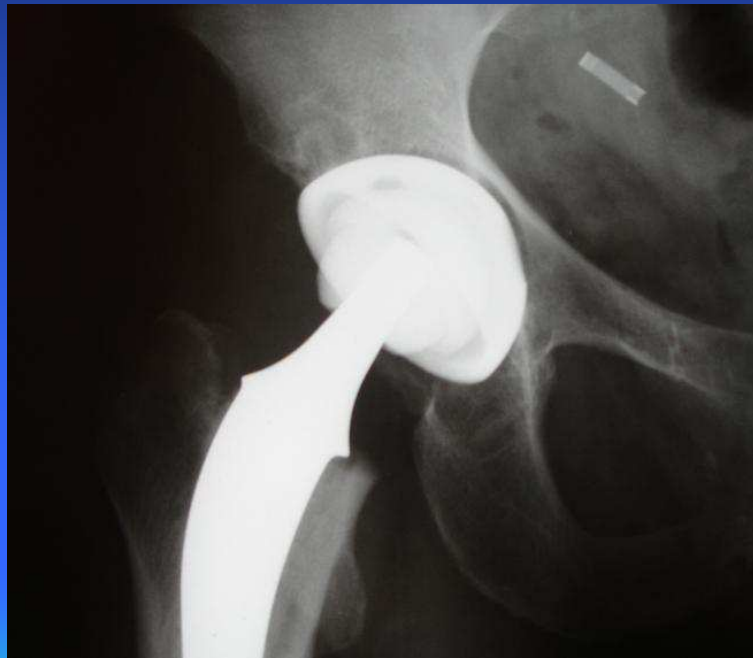
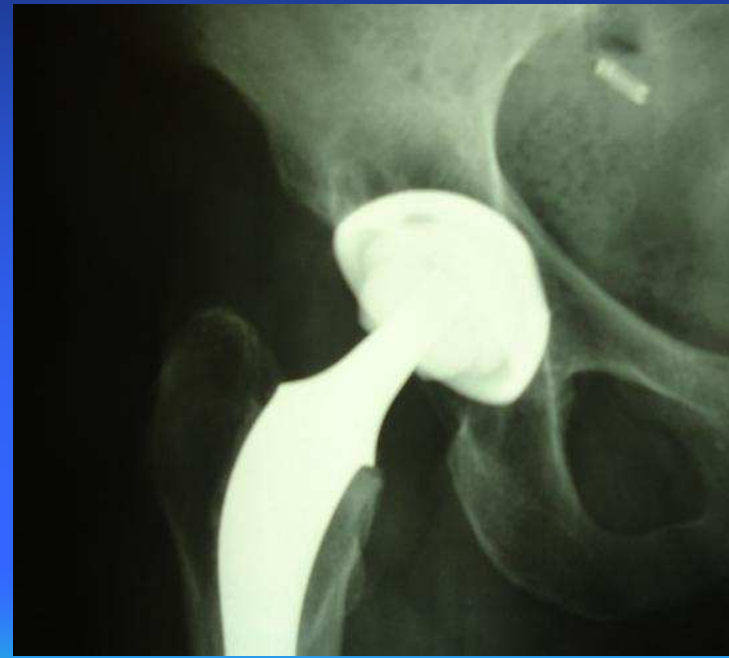
RESULTATS RADIOLOGIQUES

- COTYLE :
 - Incomplètement impacté 5 fois

64 ans 6 6 6 à 72 mois

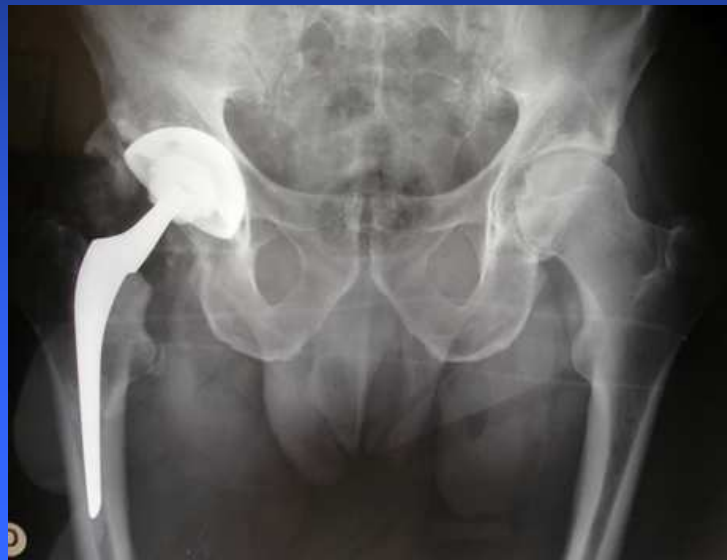
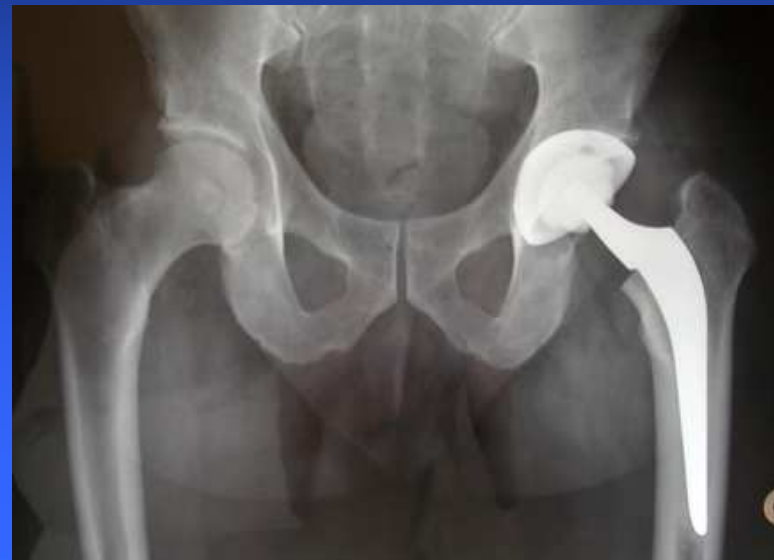
RESULTATS RADIOLOGIQUES

- FEMUR en varus de 1 à 2° 6 fois

54 ans 6 6 6 à 72 mois

65 ans 6 6 6 à 72 mois

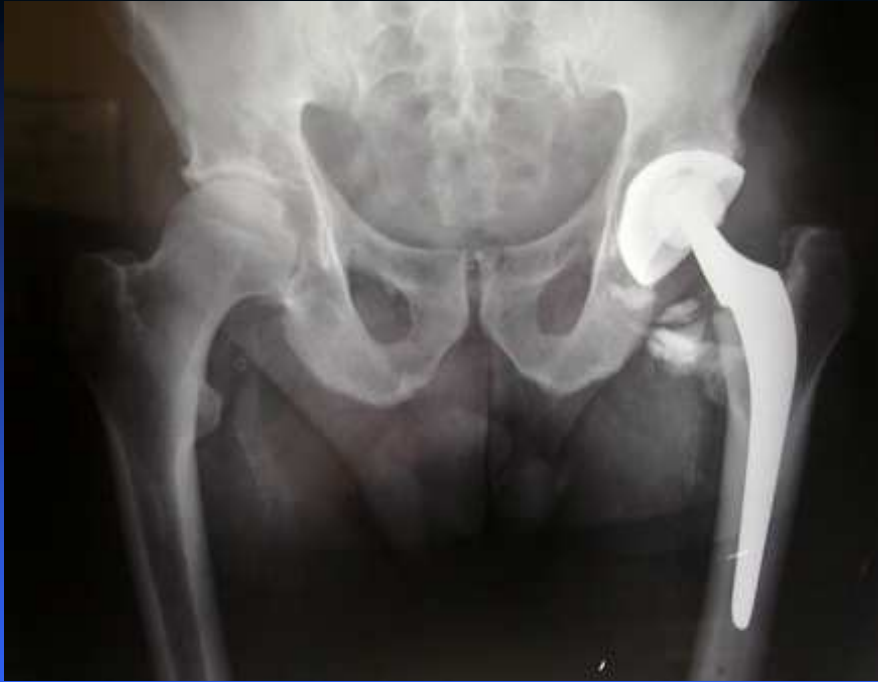
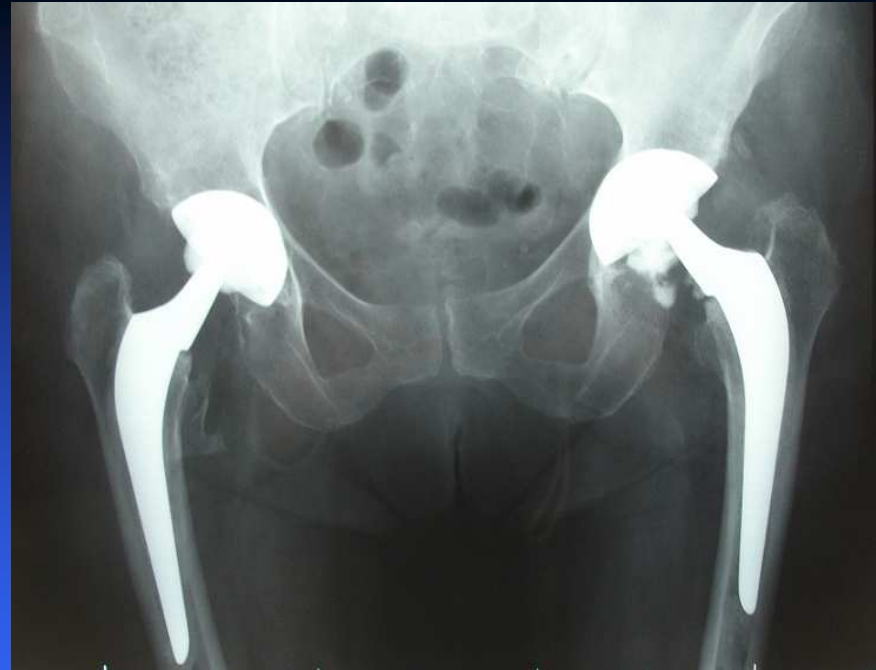
FRACTURE de CERAMIQUE

74 ans 14/12/01

77 ans 12/03/04
Chute de Cerisier

73 ans 18/07/01

79 ans 15/05/07
Coma Éthylique

- 0 Déplacement secondaire
- 1 Luxation à 72 mois
- 1 Descellement fémoral « aseptique ».
- 2 Fractures de Céramique.

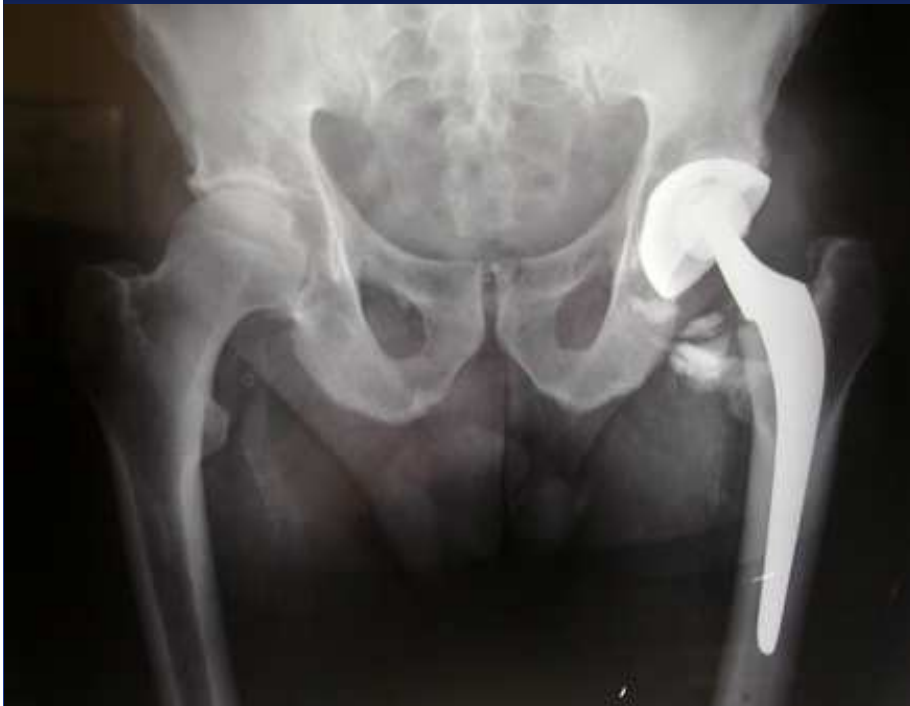
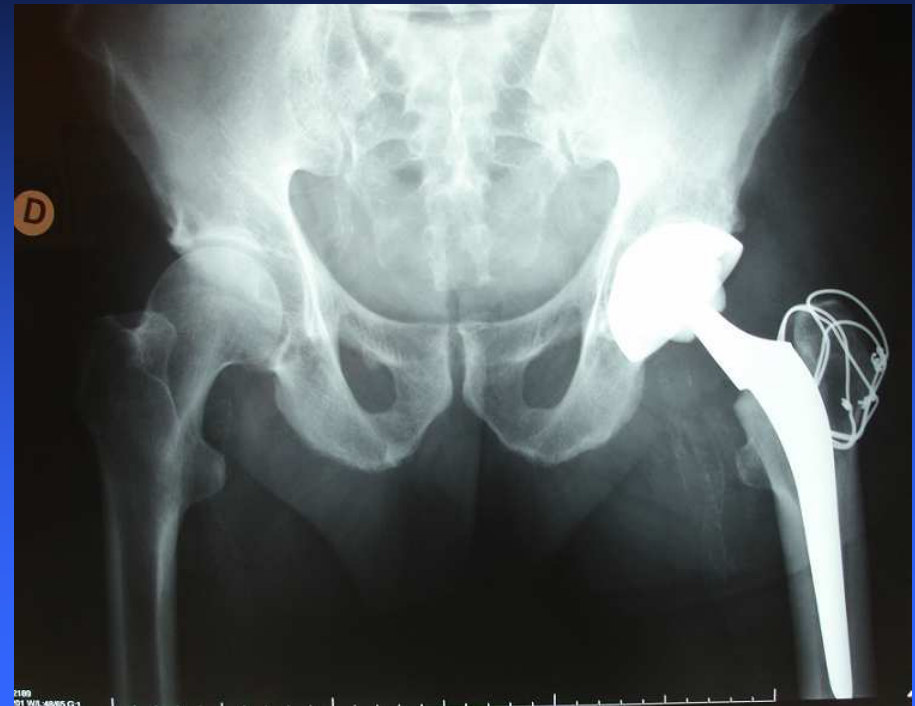
FRACTURE de CERAMIQUE

73ans 12/03/04 28 mois

77 ans RPTH 6 6 6 42 mois
